Investor: Investor: Farský úrad, obec Nová Ľubovňa
Stavba: Oprava havarijného stavu múrového oplatenia kostola
v Novej Ľubovni a terénne úpravy

TECHNICKÁ SPRÁVA

Stavba: **OPRAVA HAVARIJNÉHO STAVU MÚROVÉHO OPLOTENIA KOSTOLA
V NOVEJ ĽUBOVNI A TERÉNNE ÚPRAVY**
Miesto: **NOVÁ ĽUBOVŇA**
Objekt: **SO 01 OPORNÉ MÚRY**
Investor: **RÍMSKOKATOLÍCKY FARSKÝ ÚRAD NOVÁ ĽUBOVŇA**
Stupeň: **PROJEKT**

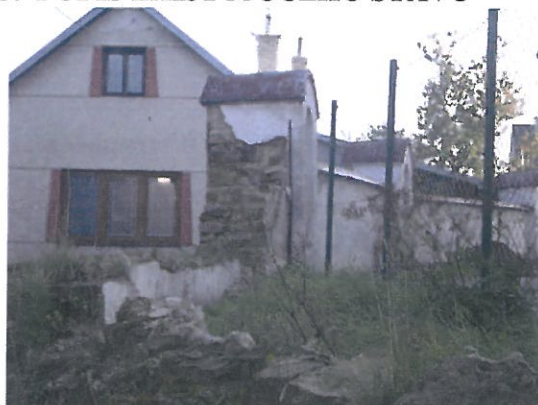
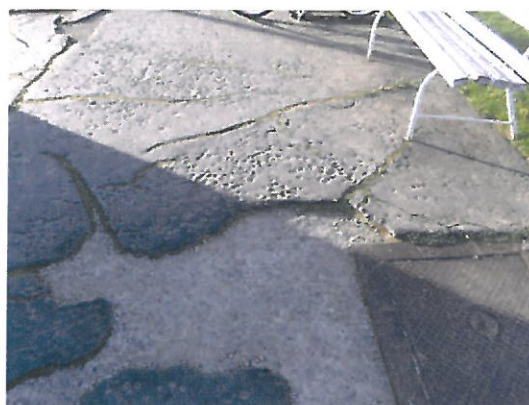
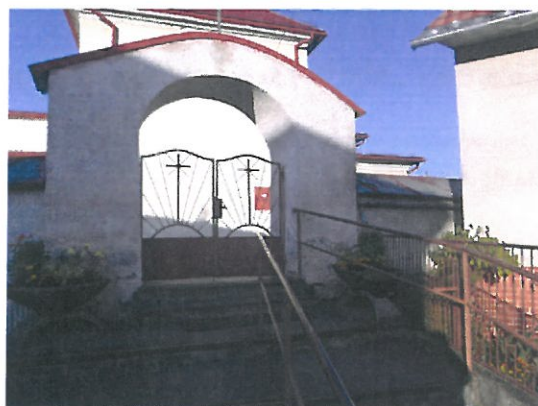
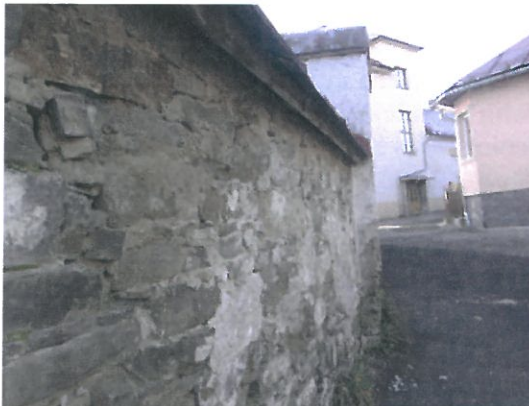
Existujúci havarijný stav kamenného oplotenia kostola v Novej Ľubovni je dokladovaný fotografiami. V časti pred hlavným vstupom do kostola sa už časť kamenného múru nad terénom zrútila. To spôsobuje, že poklesom váhy gravitačného oporného múru (oplotenia), ktorý plnil funkciu držania násypu okolo kostola, sa naďalej zväčšujú bočné tlaky na tento múr (hlavne pri nasiaknutí vodou

a následnom zamrznutí). Pri týchto zmenách začalo dochádzať k odtláčaniu múra a jeho odkláňaniu od kostola smerom von – nad komunikáciu, resp. do parku. V jednom mieste, kde múr lícuje so stenou rodinného domu, spôsobil tlak prasknutie steny. V dome aj zvnútra vidieť deštruktívne zmeny.

- všetky práce sa budú robiť postupne, po kratších úsekoch, dĺžku ktorých určí po odkope zeminy statik priamo na stavbe
- v blízkosti pôvodného základu sa budú zemné práce vykonávať ručne. Vzhľadom na požiadavku pamiatkového úradu, bude stavebný dozor dohliadať na neporušenie základu.

- výstavba nových častí železobetónového múru (oplotenia) je navrhnutá vo väčšej časti z vonkajšej strany existujúceho kamenného múru na nové založenie – vid' časť SO 01 a rezy SO 02

- výstavba nových častí železobetónového múru (oplotenia) pre zachytenie tlakov na oporný múr v mieste pri dome, kde je v súčasnosti priamy styk múru a steny domu, bude výstavba nového železobetónového múru prebiehať na strane od areálu okolo kostola, t.j. zvnútra, aby sa prácami nepoškodil existujúci základ RD. Podobne budú práce prebiehať aj pri druhom dome, ktorý je od múru vzdialený cca 1,5 m.
